# Du bien national à la ruine

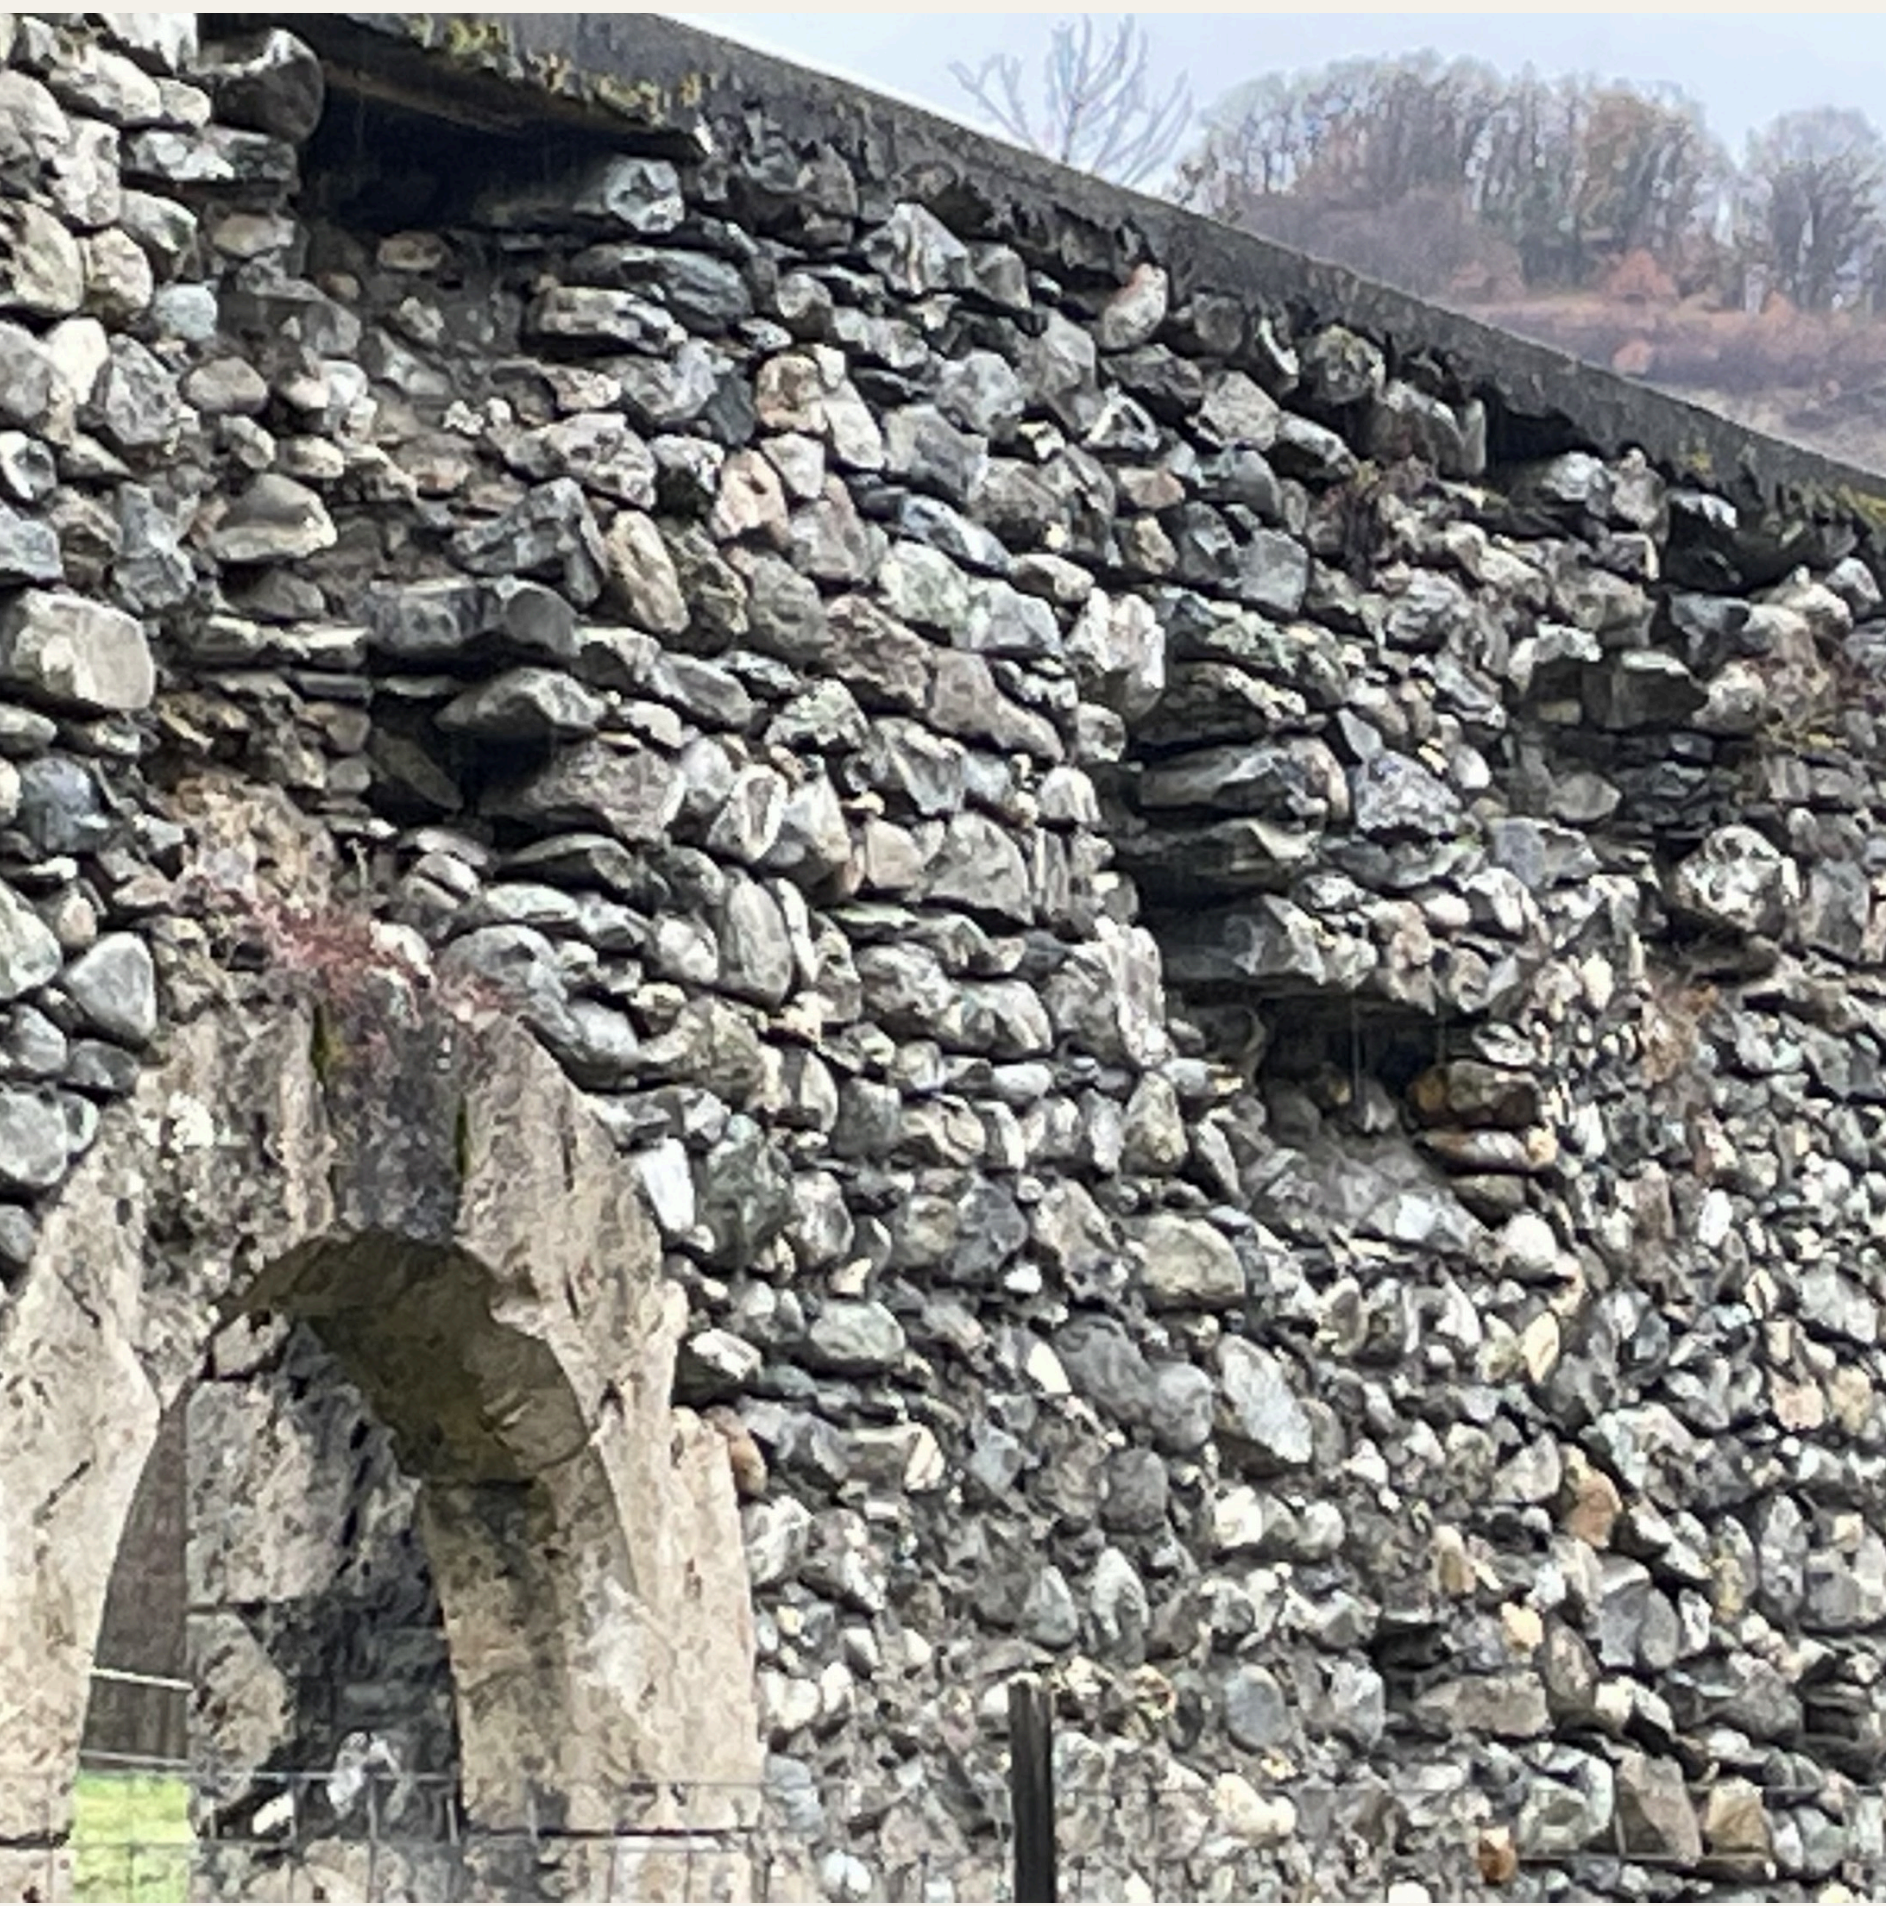
Le mur nord du cloître : les maçonneries se déforment, les arcs se fissurent.

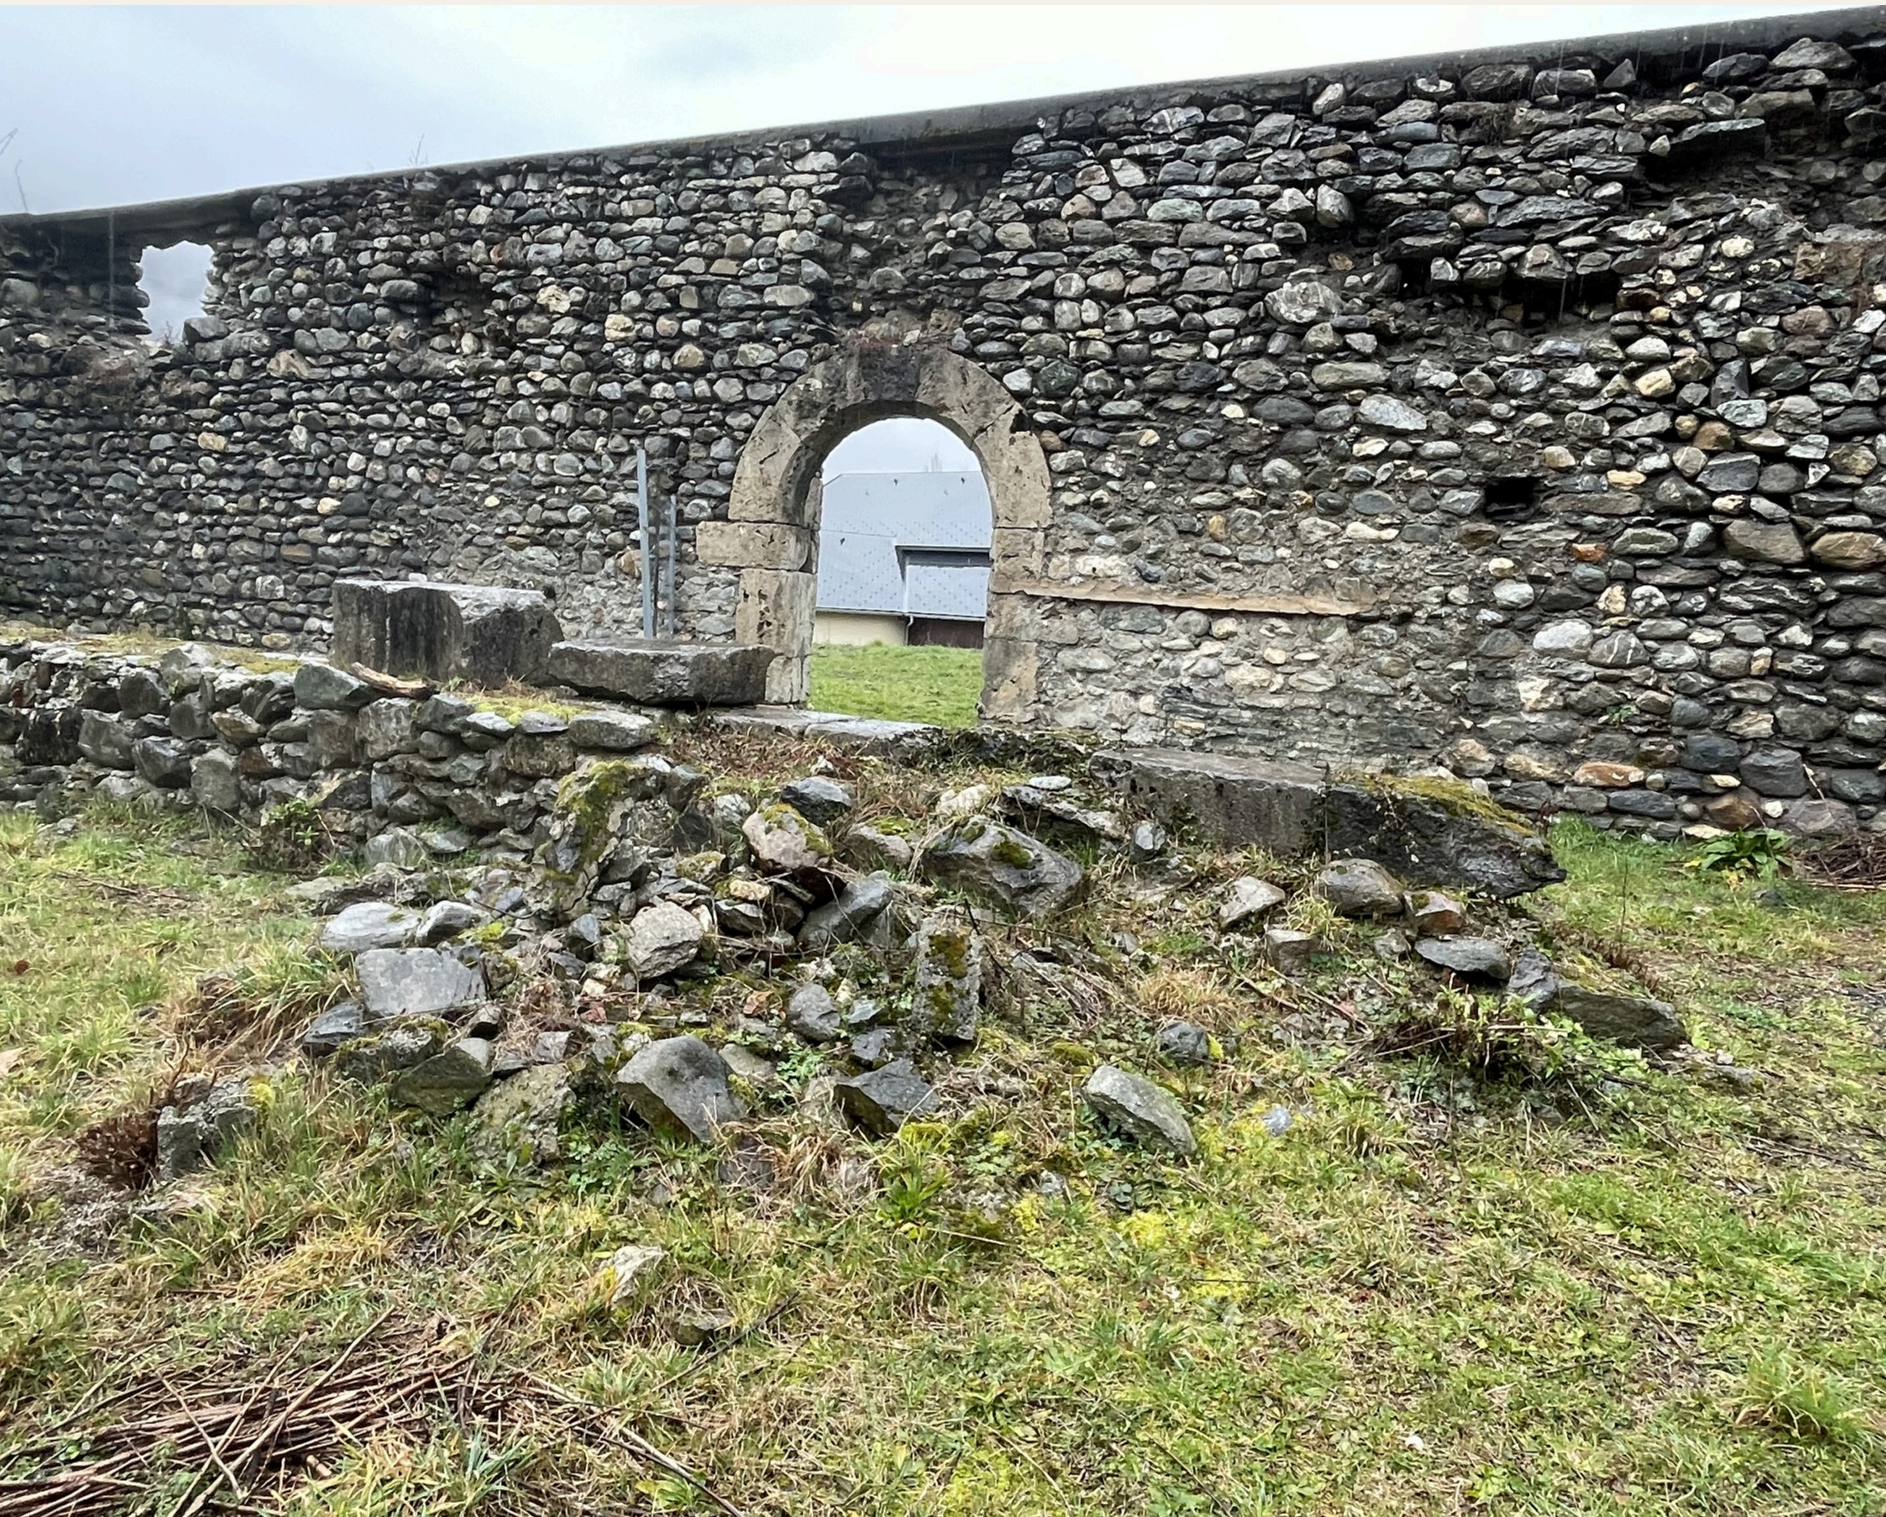
Le même mur vu du préau : arcades murées, têtes de murs à nu.
